Instituto Argentino de Radioastronomía

Reparación y Verificación del Rotor de antena del IAR.

Technical Note

OBS-RFI-00121-NT

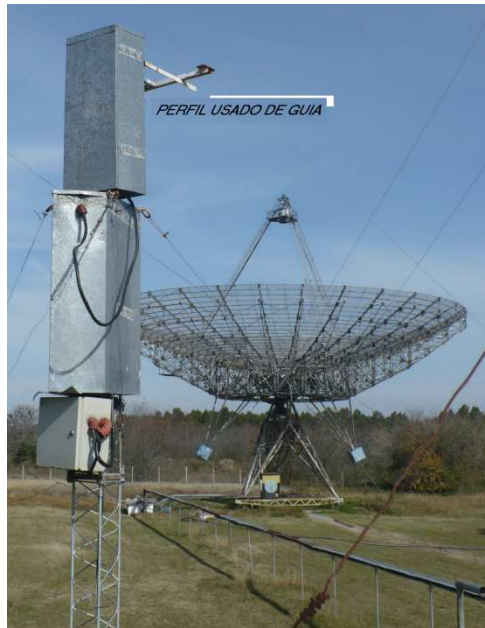
Ilustración 1 Vista del Rotador y Perfil de Guía.

Para esta tarea se utilizaron los puntos de referencia de 0° 45° 180° y 270° respecto al eje mecánico del rotador. A modo de guía de apuntamiento se utilizo un perfil de hierro que da soporte a las antenas sobre el rotador.

- Reemplazo del manchón de dirección: el original presentaba importantes roturas, se reemplazo por uno nuevo.
- Aceitado y engrasado de partes móviles.
- Ajuste y corrección en altura y centrado de ejes.
- Reparación del soporte de freno mecánico.

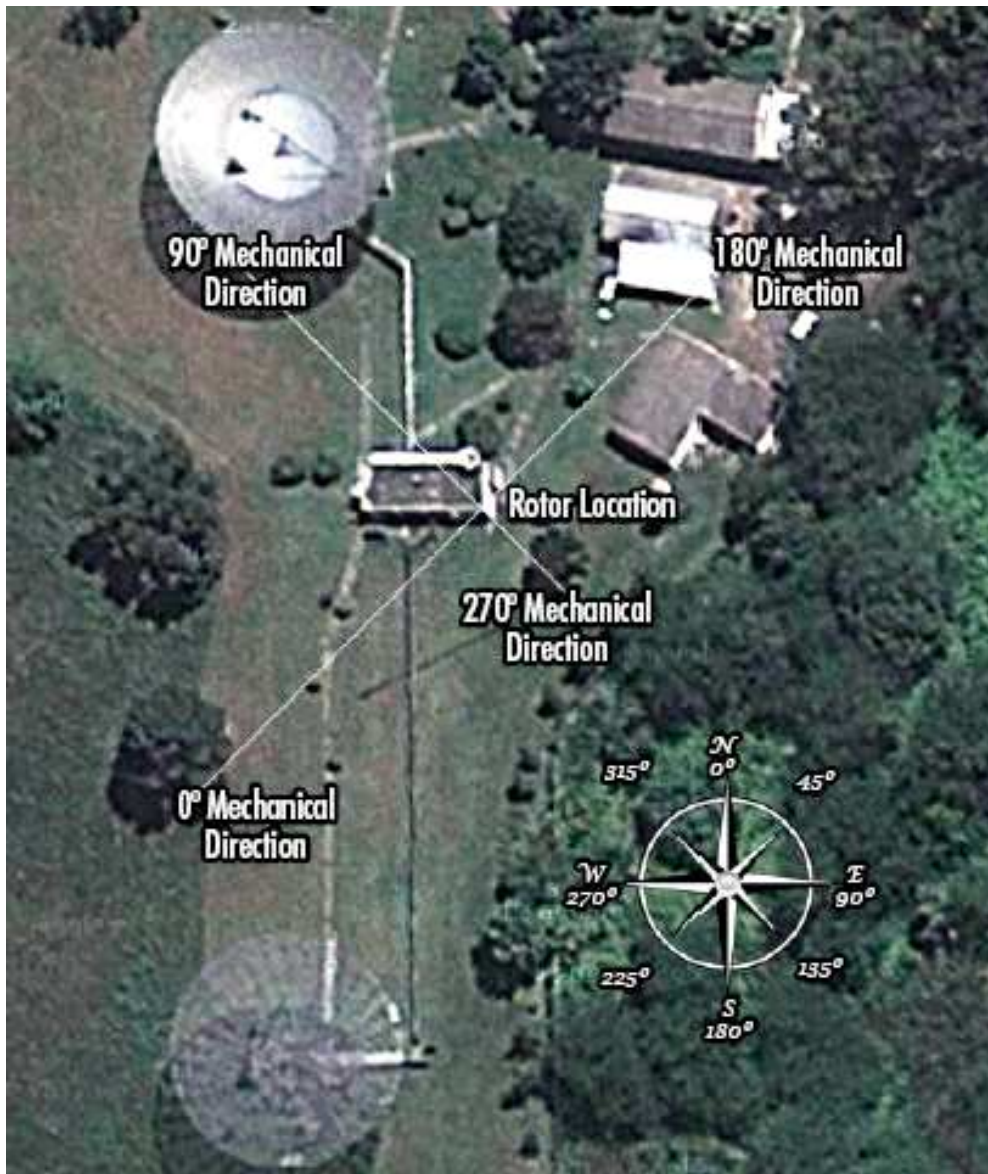
Ilustración 2 Imagen con los puntos de referencia.

Una vez concluidas las tareas de reparación y verificado el correcto funcionamiento del rotador se procedió a la verificación de apuntamiento. Para ello se realizo un diagrama sobre una imagen satelital obtenida del sitio web “google map” y se procedió a marcar puntos de referencia, luego con la ayuda de una cámara se realizaron los movimientos requeridos verificando que el apuntamiento obtenido coincida con los puntos de referencia.

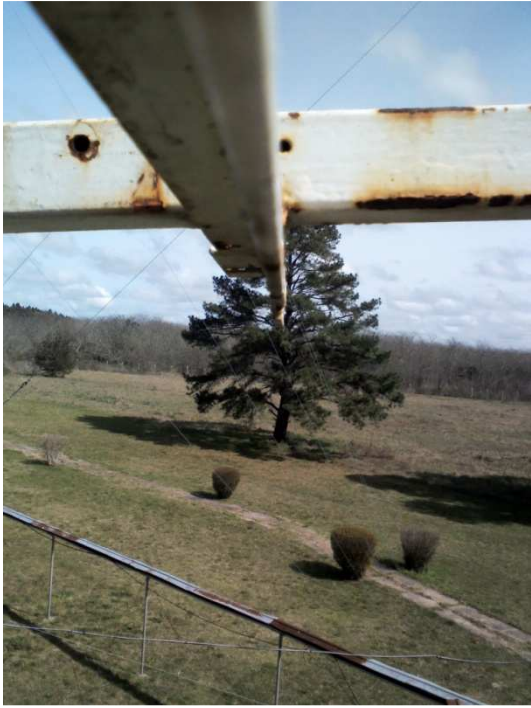
Ilustración 3 0° Mechanical Direction.

- 0° Eje mecánico del rotador $\rightarrow 225^\circ$ Geográficos.
